# GUIDE PRATIQUE

# DE THERMOGRAPHIE

# DU BÂTIMENT

**CHAPITRE 9****LES PONTS  
THERMIQUES****DÉPERDITION  
ÉNERGÉTIQUE**

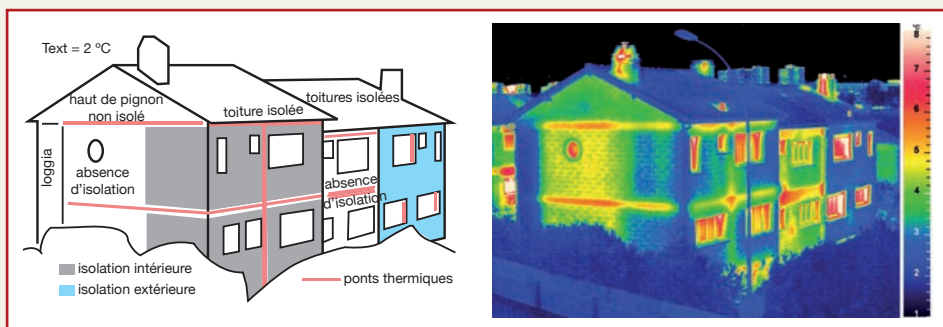
Figure 22 – Le thermogramme dit « des trois pavillons » montrant les effets de l'isolation thermique et les ponts thermiques

Le thermogramme désormais bien connu dit « des trois pavillons » (voir figure 22) est aisé à interpréter du point de vue qualitatif, puisque les bâtis sont constitués de matériaux de type 1. On notera les ponts thermiques des deux premiers pavillons : l'isolation intérieure du premier est inefficace vis-à-vis des ponts thermiques. Le troisième pavillon, isolé par l'extérieur, manifeste de forts ponts thermiques dus à l'absence d'isolation sur les tableaux, ce qui induit

On remarquera également que l'arête de l'angle saillant, la paroi de la loggia du premier pavillon et les toitures sont plus froides, avec une température proche de la température extérieure. La température de ces zones est, de plus, inférieure aux températures des parois déperditrices. Ces zones/structures, du fait de leur plus faible inertie et de leur

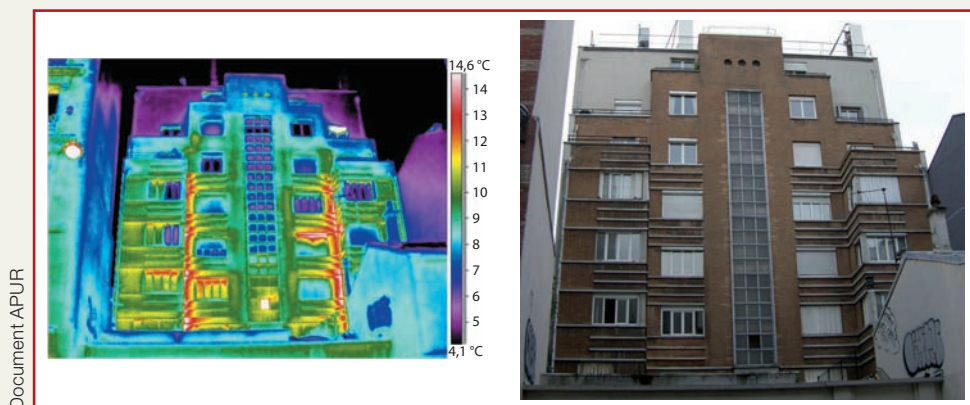
Figure 23 – Immeuble parisien de 1930. On constate deux « colonnes » d'angle rentrant avec cheminée de convection verticale déviée par les modénatures de façades, mais ces phénomènes sont parfaitement normaux pour ce bâtiment non isolé.

L'échauffement constaté dans un angle rentrant vu depuis l'extérieur (comme sur la figure 23), ainsi que le refroidissement dans un angle rentrant vu depuis l'intérieur (voir figures 19 et 34), sont, en principe, parfaitement normaux. Ils donnent cependant lieu à nombre d'interprétations hasardeuses comme un manque d'isolant ou une exfiltration/infiltration d'air. En effet, si la paroi est isolée, le phénomène est réduit mais existe toujours, même si c'est là que l'isolant est le plus épais.

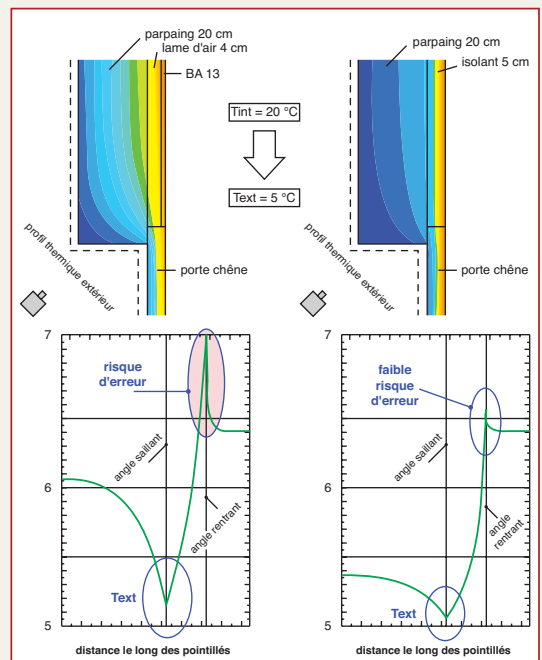
Figure 24 – Exemple de simulation numérique d'un pont thermique à la liaison d'une paroi et d'une porte, pour  $T_{int} - T_{ext} = 15\text{ °C}$

Coupe d'une paroi en parpaings avec porte en chêne en applique, à gauche sans isolation, à droite avec 5 cm d'isolant

Sans isolation, un pont thermique existe à l'angle rentrant d'un tableau entre la maçonnerie et la menuiserie, ce que met en évidence sur la figure 24 le profil thermique tracé suivant la ligne brisée en pointillés. Ce pont thermique est le plus souvent interprété comme une exfiltration d'air, ce qui est généralement une erreur. L'isolation par l'intérieur fait presque disparaître le phénomène. De toute évidence, la liaison entre la paroi parpaing et la porte en chêne induit une interrogation sur la qualité de l'étanchéité de la liaison. Et il se peut

donc qu'à l'irrégularité normale (prévue par la simulation) se superpose un défaut d'exfiltration d'air chaud. Le thermographe averti va alors considérer l'aspect de la *régularité verticale de l'irrégularité* ainsi que l'*évasement régulier de l'irrégularité* sous le linteau de l'ouverture, avant de conclure à la présence ou non d'une exfiltration d'air chaud, laquelle conclusion ne sera justifiée que si l'exfiltration est *verticalement irrégulière* !

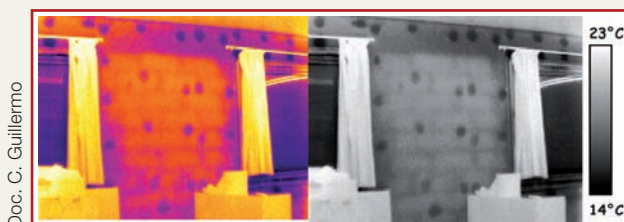
Figure 25 – Ponts thermiques ponctuels aux plots de colle d'un doublage sans isolation thermique

Sur la figure 25, la paroi d'une salle de classe dans une école est doublée. La

conduction par les plots de colle provoque un mouchetage dû à des écarts de 4 °C avec le reste de la paroi (la Text est d'environ 0 °C).

On comparera ici deux palettes – à gauche la palette « fer » et à droite la palette noir et blanc – donnant le même résultat visuel avec le même cadrage thermique.

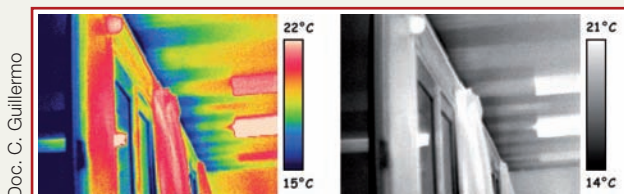
Figure 26 – Série de ponts thermiques ponctuels apparaissant aux extrémités des poutres béton du plancher haut (sans rupteur de ponts thermiques)

Parfois, comme sur la figure 26, le cadrage thermique doit être adapté en fonction de la palette utilisée – à gauche la palette « arc-en-ciel » et à droite la palette noir et blanc (Text environ 0 °C).

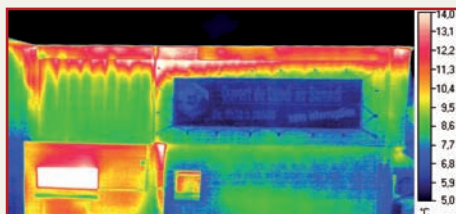
Figure 27 – Exfiltrations de la toiture d'un supermarché

La toiture du supermarché étudié sur les figures 27 et 28 est en bac acier presque à plat. L'air chaud longe le dessous des bacs acier et sort en bas des couvertines métalliques, le long des bardages verticaux peints.

En bas à gauche du même thermogramme, on observe l'énergie perdue sortant du poste TGBT du magasin.

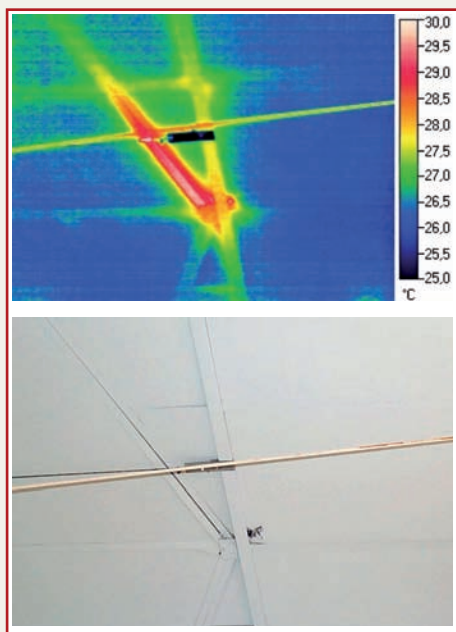
Figure 28 – Exfiltrations par le plafond du même supermarché

Quand on thermographie cette même toiture depuis l'intérieur et par le dessous (figure 28), on constate que l'air chaud s'engouffre dans les jonctions entre les plaques isolantes (laine de verre 5 cm rigide sur support alumi-

nium peint) et chauffe les isolants dans la masse à ses jonctions. L'isolant est ainsi contourné. La solution est d'assurer l'étanchéité à l'air de l'enveloppe et de gérer l'air du magasin.

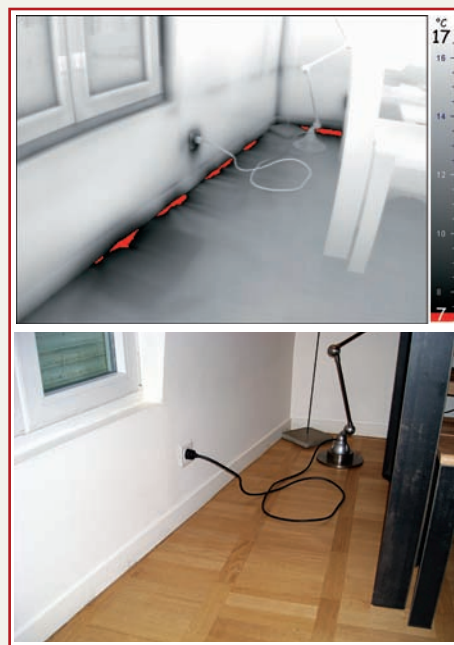
Figure 29 – Infiltrations le long d'une plinthe dans un appartement dont le permis de construire engage la RT 2000, mais commercialisé neuf en 2011

Sur la figure 29, une puissante infiltration d'air froid se manifeste tout le

long de la plinthe et correspond à une absence de traitement de l'étanchéité à l'air (appartement dont la date du permis de construire engage l'application de la RT 2000, mais vendu neuf en 2011).

On notera l'utilisation de la palette noir et blanc avec isotherme permettant de localiser précisément l'entrée d'air froid, encore que, sur cette thermographie, le doute sur la localisation n'est pas possible.

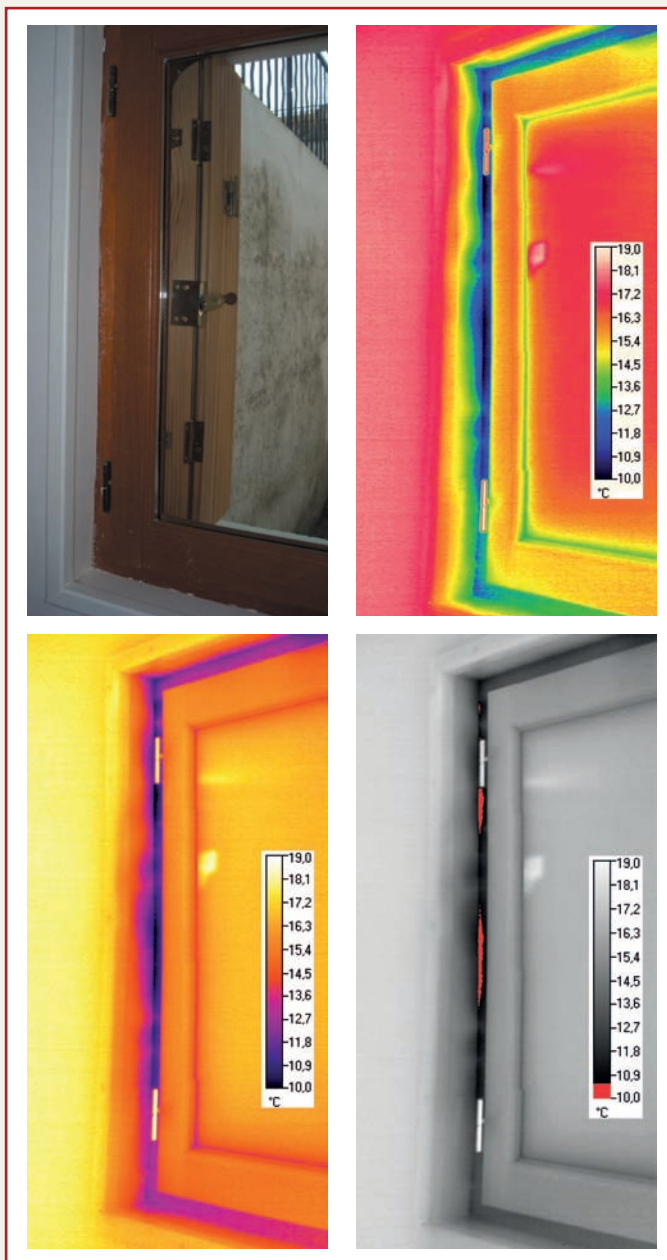
Figure 30 – Fenêtre neuve posée sans bande d'étanchéité (Comtriband®) entre le dormant et la maçonnerie : thermogrammes avec palettes arc-en-ciel, fer, noir et blanc avec isotherme rouge

L'exemple de la fenêtre ci-après (voir figure 30) est un cas typique illustrant une mauvaise mise en œuvre, sous prétexte que « on a toujours fait comme ça ». Si les DTU doivent très certainement être améliorés pour mieux prendre en compte la performance énergétique (programme RAGE), il serait aussi impératif que tous les artisans et tous les entrepreneurs appliquent les DTU existants, ce qui réglerait déjà de nombreux problèmes.

Dans le cas présent, il s'agit d'une paroi neuve remplaçant une porte de garage. Or la fenêtre à peine posée, un courant d'air ressenti à 1 m indispose l'occupant. L'entrepreneur met alors en cause la qualité de la fenêtre (joints). La thermographie, à l'aide d'une palette noir et blanc avec isotherme rouge, localise précisément l'entrée d'air, entre la maçonnerie et le dormant. La fenêtre n'est donc pas en cause ; c'est sa pose qui ne respecte pas le DTU applicable. Les autres palettes sont moins explicites.

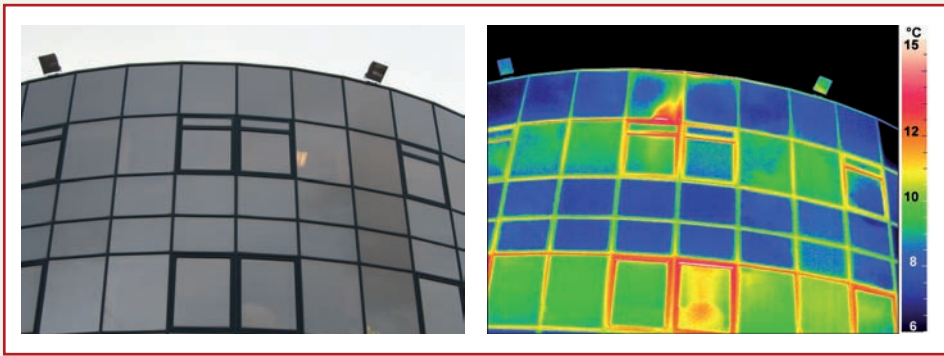
Figure 31 – Exfiltration d'une fenêtre

Sur la figure 31, il s'agit d'un joint défectueux à remplacer sur un ouvrant de menuiserie en aluminium laqué. La contre-plongée sur le matériau de type 2 (verre) permet d'avoir un environnement radiatif assez uniforme (les nuages dans le ciel) pour ne pas gêner

la mise en évidence des températures des vitrages. On notera la différence de déperdition entre les bandes de vitrages servant de parement à une maçonnerie isolée (bandes bleues) et les bandes de vitrage éclairant les bureaux (double vitrage).
